**RAPPORT D'ENQUÊTE FERROVIAIRE**  
**R02C0050**

**DÉRAILLEMENT**

**DU TRAIN NUMÉRO A-442-51-08**  
**DU CANADIEN NATIONAL**  
**AU POINT MILLIAIRE 52,1, SUBDIVISION CAMROSE**  
**PRÈS DE CAMROSE (ALBERTA)**  
**LE 8 JUILLET 2002**

Rapport numéro R02C0050

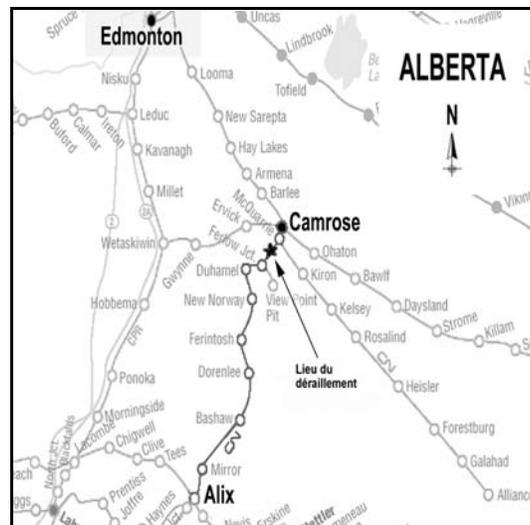
Figure 1. Lieu de l'accident

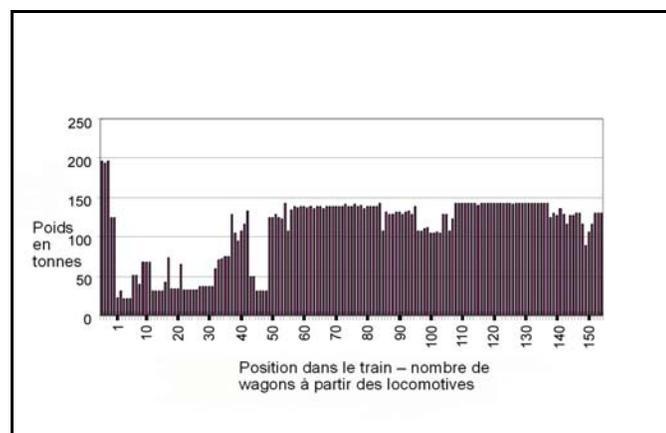
Le 8 juillet 2003, lors de la formation du train 442, on a placé des wagons vides et des wagons peu chargés, pesant au total 2 480 tonnes, immédiatement derrière le groupe de traction et devant une rame de wagons chargés qui pesaient au total 13 885 tonnes (voir la figure 5).

Figure 5. Répartition du tonnage du train 442

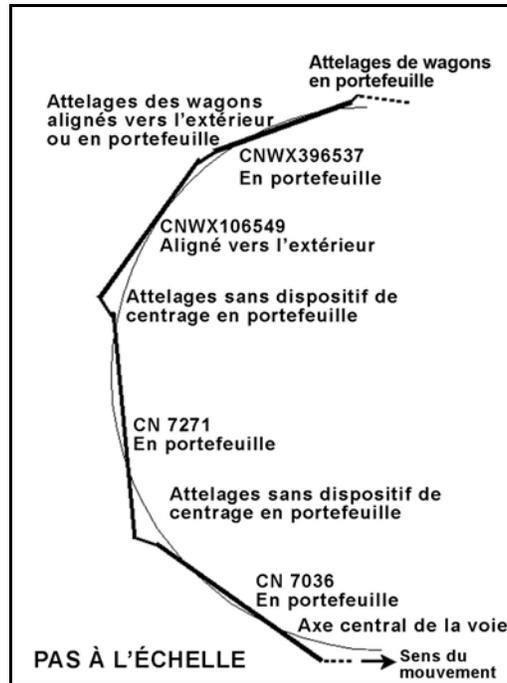
- Les attelages entre la locomotive menée, CN 7271, et le premier wagon-trémie couvert, CNWX 106549, étaient en position de mise en portefeuille, ce qui a accentué l'effort latéral transformé (voir la figure 6).

Dans son analyse, le Laboratoire technique du BST a aussi estimé qu'immédiatement avant le déraillement, l'attelage sans dispositif de centrage qui était à l'arrière de la locomotive menée était à un angle de 9,2 degrés à 10,3 degrés. Dans ces conditions, l'effort latéral transformé qui en résultait a excédé le critère de prévention des déraillements.

Figure 6. Position théorique des wagons et des locomotives sans attelages munis de dispositifs de centrage
